900 Nieten für das neue Wasserrad

Vergangene Woche wurde in der Werkzeugschmiede Gehler ein vom Rost zerfressenes Wasserrad aus Metall umfassend restauriert. Angehende Anlage- und Apparatebauer stellen es dem Original entsprechend her – einschliesslich Zusammenbau mit Nieten statt Schweiessen.

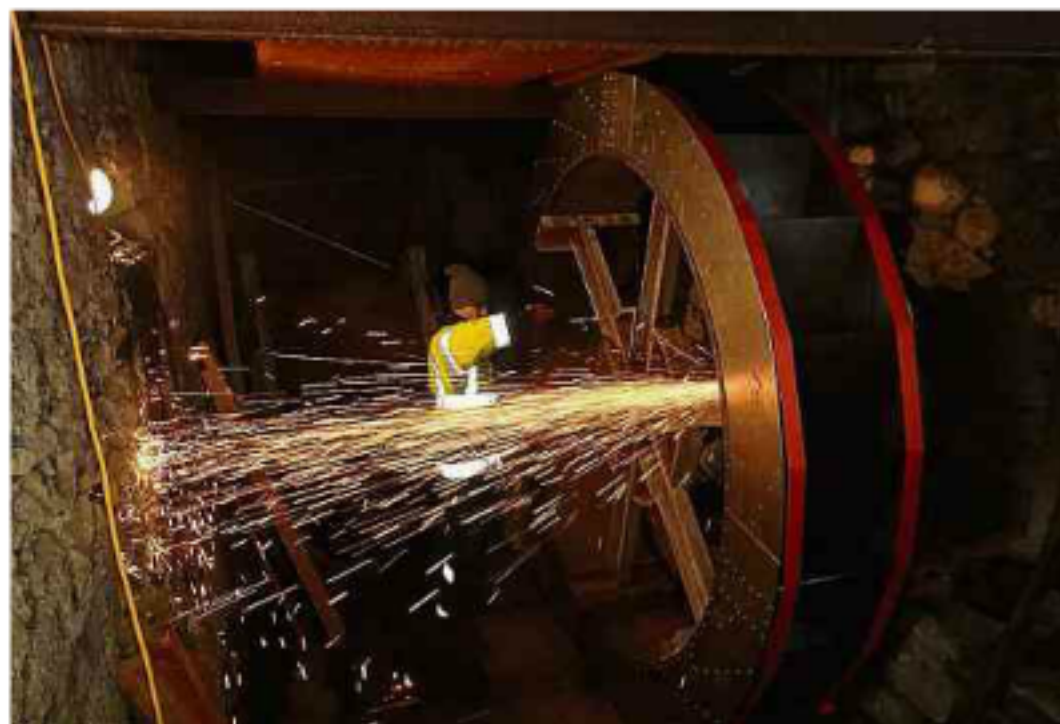
Die nötigen Anpassungen waren aufwendig und erforderten viel handwerkliches Können.

lich. Aber auch der Einbau der millimetergenau vorbereiteten Teile auf die alten Speichen gestaltete sich wesentlich aufwendiger als erwartet. Jede dieser sechs Speichen bzw. Träger musste einzeln angepasst werden.

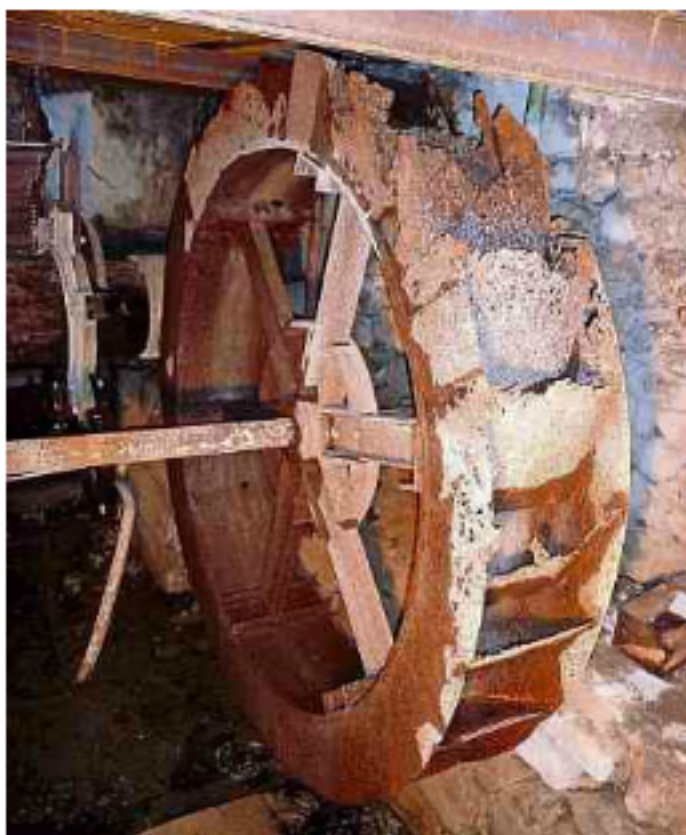
Das alte, vom Rost zerfressene Wasserrad musste restauriert werden.

Das zweite, ein Wasserrad aus Metall, war völlig vom Rost zerfressen. Da dieses ursprünglich die Transmission und damit verschiedene Geräte antrieb, war eine Restaurierung natürlich ein wichtiges Ziel.

Nach der exakten Vermessung der alten Teile und der Planung des neuen Wasserrades durch Mitglieder des Bautrupps wurden die rostigen Schaufeln ersetzt. Diese Arbeit wurde durch Michael Esser und zwei Lehrlinge von der Firma Lippuner Energie- und Metallbautechnik, Grabs, fachgerecht erledigt. Nun wurden die zu ersetzenden Blechteile dem Original entsprechend neu hergestellt. Dazu diente moderne Computer- und

Lasertechnik. Die zwei lernenden Anlage- und Apparatebauer konnten danach auch eine Fertigkeit üben, die heute im Metallbau kaum mehr angewandt wird. Denn für den Zusammenbau der Schaufeln wurde nicht die einfachere Schweissttechnik, sondern das aufwendigere Nieten angewandt. Für diese Technik entschied man sich, weil sie jener entspricht, nach der das Original hergestellt worden war. Schliesslich schlugen die angehenden Anlage- und Apparatebauer über 900 Nieten in das neue Wasserrad ein.
